SAINT LEONARD DE NOBLAT — HAUTE VIENNE S.P.R. PLAN DE SAUVEGARDE ET DE MISE EN VALEUR

Annexe au Rapport de présentation DOSSIER APPROUVÉ

SITE PATRIMONIAL REMARQUABLE DE SAINT-LEONARD-DE-NOBLAT 87400 D.R.A.C. NOUVELLE AQUITAINE COMMUNE DE SAINT-LEONARD-DE-NOBLAT

Analyses par dendrochronologie dans le bourg de Saint-Léonard-de-Noblat (87)

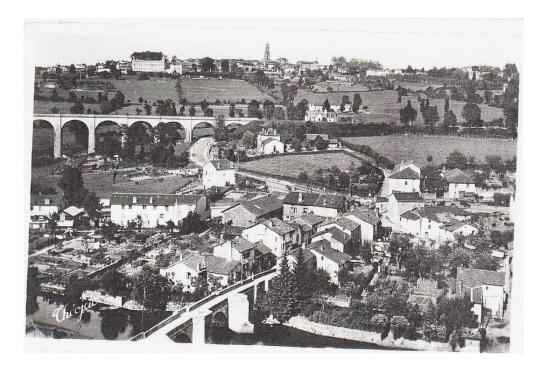
Les vues de l'extérieur vers Saint-Léonard-de-Noblat : point de vue Sud

A cette époque, le pont de Noblat traversant la Vienne ainsi que le viaduc du chemin de fer étaient déjà présents. On retrouvaient également la petite entité urbaine de Noblat aux abords de la Vienne.

En revanche, les constructions à l'est du viaduc n'existaient pas; il s'agit donc d'une extension urbaine relativement récente. Enfin, sur les hauteurs du vallon, le bourg et le clocher de la collégiale font toujours partie du paysage.

En ce qui concerne le paysage naturel, on retrouve comme à l'époque, des champs délimités par des alignements d'arbre.

le Pont de Noblat, le viaduc, le vallon et ses boisements, le bourg et le clocher de la collégiale

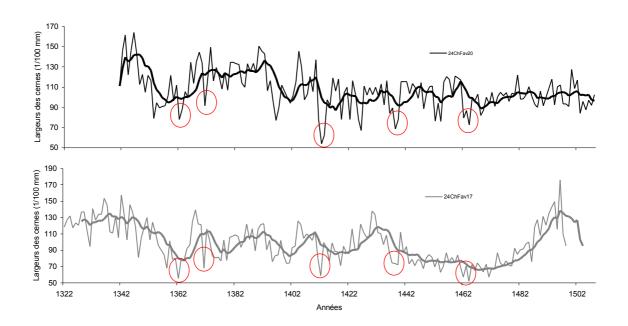
Figure 1 : patrons de croissance de deux bois de la même charpente. Signal de haute fréquence (traits fins) et signal de moyenne fréquence (traits épais). Signal commun d'origine climatique (cercles rouges).

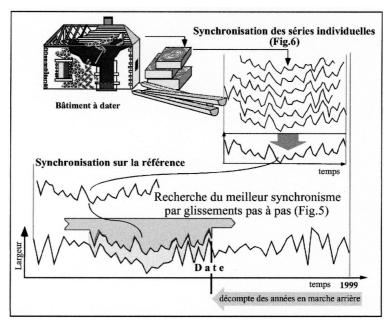
Figure 2 : datation de bois anciens (d'après Lambert, 1998)

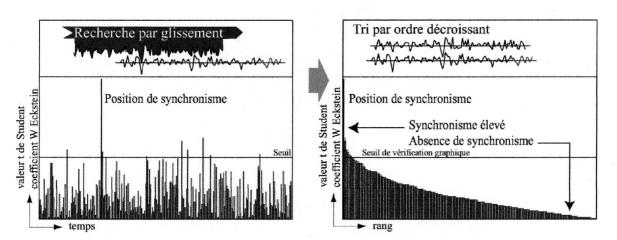
Figure 4 : recherche de synchronisme par glissement (graphique O. Girardclos et C. Perrault – Cedre).

La recherche de synchronisme par glissement produit une série de valeurs (figure 4) ; les meilleures propositions sont vérifiées graphiquement et une seule doit être jugée suffisamment exceptionnelle pour que la datation soit validée.

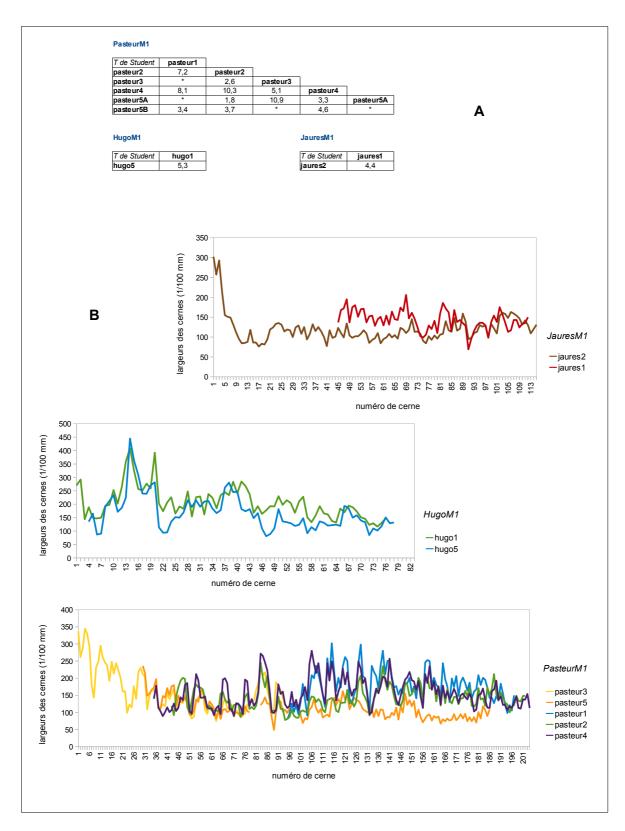
Figure 6: interdatation des patrons de croissance. **A**: Matrices de corrélations des trois chronologies moyennes. Valeurs du T de Student. Longueur de calcul (chevauchement des courbes) supérieure à 25 ans : risque d'erreur théorique < 0,001 quand T > 3,5, et risque d'erreur théorique < 0,01 quand T > 2,8. **B**: Concordance graphique des patrons de croissance composant les moyennes.

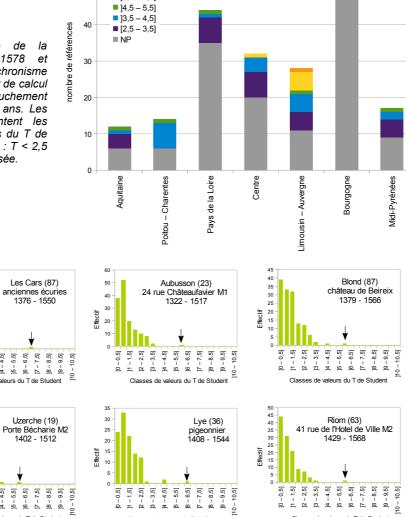
C : Meilleurs résultats de synchronisme obtenus entre PasteurM1 et les références. La flèche marque la valeur de T associée à la date de 1578.

Figure 7: résultats de la recherche de date pour la moyenne PasteurM1.

La chronologie moyenne PasteurM1 est longue de 204 ans et elle représente les variations de croissance communes à 5 arbres. Les contraintes liées à la méthode sont pratiquement respectées et les conditions de la recherche de synchronisme sont bonnes.

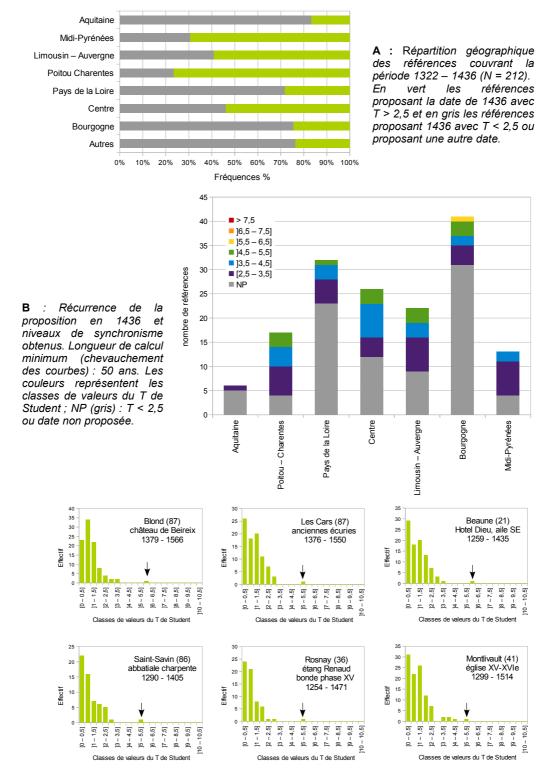
C : Meilleurs résultats de synchronisme obtenus entre JauresM1 et les références. La flèche marque la valeur de T associée à la date de 1436.

Figure 8 : résultats de la recherche de date pour la moyenne JauresM1.

La chronologie moyenne JauresM1 est longue de 115 ans mais elle représente les variations de croissance communes à 2 arbres seulement. Les contraintes liées à la méthode ne sont pas totalement respectées et les conditions de la recherche de synchronisme sont peu satisfaisantes.

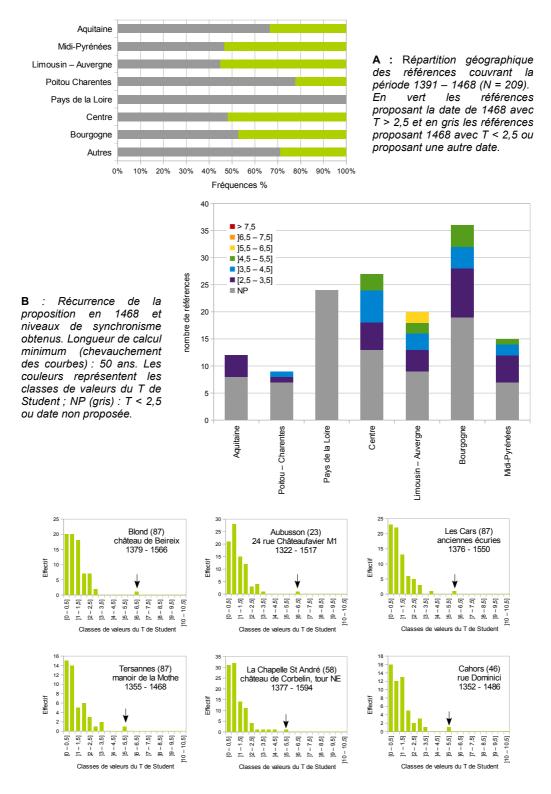
C : Meilleurs résultats de synchronisme obtenus entre HugoM1 et les références. La flèche marque la valeur de T associée à la date de 1468.

Figure 9 : résultats de la recherche de date pour la moyenne HugoM1.

La chronologie moyenne HugoM1 est longue de 78 ans et elle représente les variations de croissance communes à 2 arbres seulement. Les contraintes liées à la méthode ne sont pas totalement respectées et les conditions de la recherche de synchronisme sont médiocres.

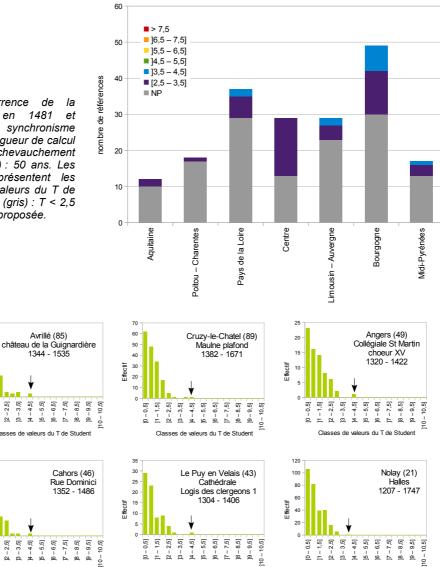
C : Meilleurs résultats de synchronisme obtenus entre Hugo3 et les références. La flèche marque la valeur de T associée à la date de 1481.

Figure 10 : résultats de la recherche de date pour le poteau hugo3.

La chronologie individuelle hugo3 est longue de 151 ans mais elle représente les variations de croissance d'un seul arbre. Les contraintes liées à la méthode ne sont pas totalement respectées et les conditions de la recherche de synchronisme sont médiocres.

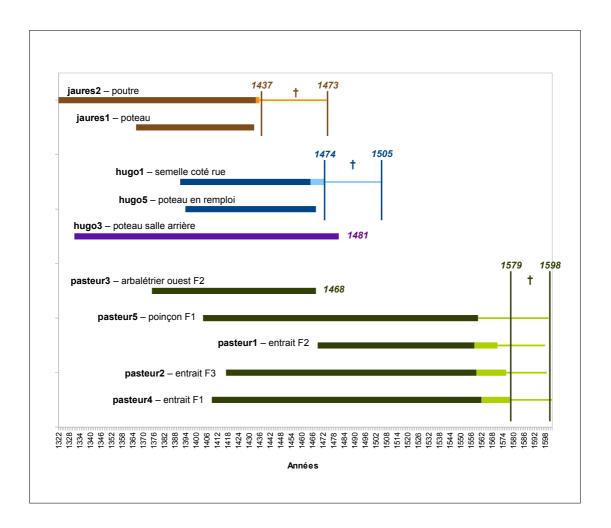
Figure 11 : bloc-diagramme d'interprétation des 3 moyennes contemporaines. En brun JauresM1, en bleu HugoM1, en vert PasteurM1. En magenta, le bois isolé hugo3. Traits épais foncés = duramen ; traits épais clairs = aubier ; traits fins clairs = aubier estimé.

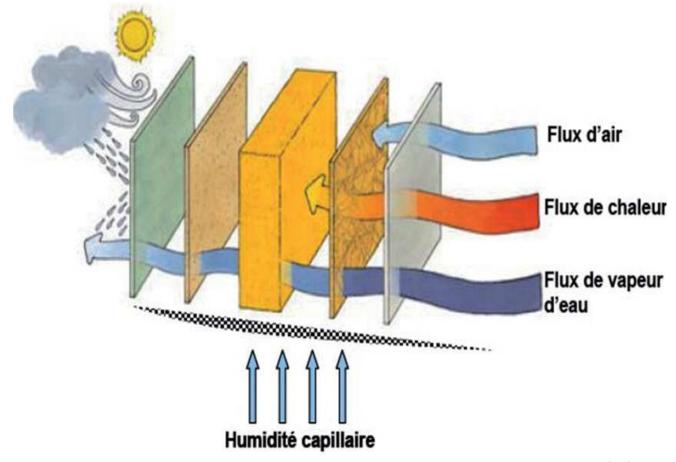
Figure 1/1.c - Migration de chaleur d'eau et d'air dans les murs anciens

Ceci entraîne un fonctionnement différent dans les parois lourdes et épaisses de plus de 30cm. L'intérieur du logement est chaud et humide en hiver à cause de la respiration des occupants et des différentes évaporations dues à la cuisine, au séchage du linge, au ménage, aux toilettes alors que l'extérieur est froid et sec. La vapeur va essayer de sortir du logement pour équilibrer les pressions de vapeur en traversant les parois. Seuls le métal, le verre et le goudron sont vraiment étanches à la vapeur d'eau. Donc les autres matériaux poreux vont accumuler en hiver des quantités d'eau importantes par le phénomène d'hygroscopie dans les microcavités des matériaux souvent poreux ou capillaires. Les quantités d'eaux accumulées en hiver dans les murs peuvent aller de 4 tonnes à 8 tonnes selon la taille du logement. (Figure 1/1.c)

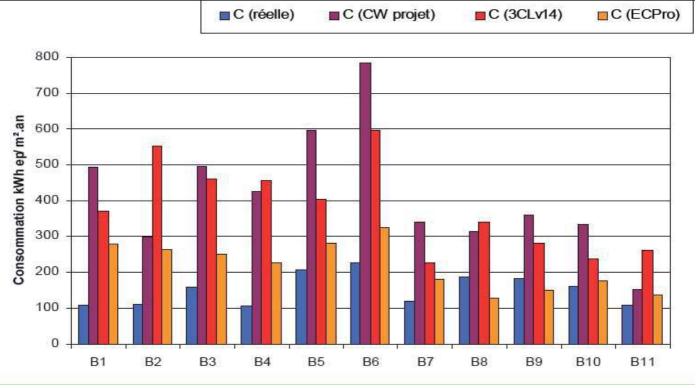
Figure 1/1.f - En bleu consommation réelle de batiments anciens et autres couleurs calcul thermiques de logiciels règlementaires et calculs DPE.

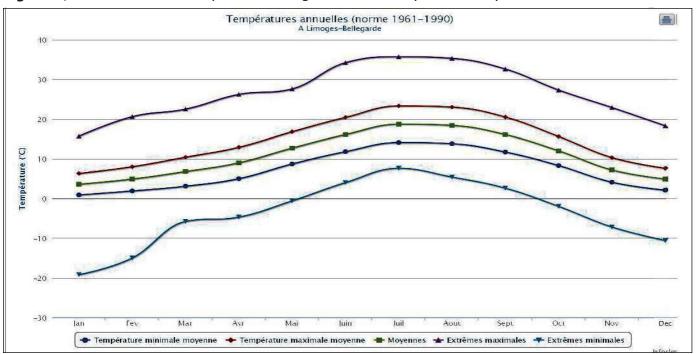
Figure 1/2.a - Courbes de température Limoges Mini Maxi Moyenne et moyenne des mini et maxi

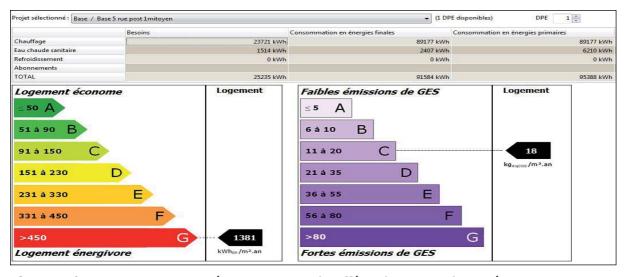
Figure 2/1.d - DPE avec 1 seul coté mitoyen et chauffé au bois par cheminée ouverte.

Dans ces conditions la consommation en énergie primaire est de 1381 kWh/m^2 .an pour le chauffage et l'eau chaude sanitaire (ECS) et le dégagement de CO^2 de 18 kg/m^2 .an pour un bâtiment avec 1 venelle (Figure 2/1.d). Dans le cas d'un bâtiment mitoyen des 2 cotés la consommation en énergie primaire est de 1015 kWh/m^2 .an pour le chauffage et l'eau chaude et le dégagement de CO^2 de 13 kg/m^2 .an (Figure 2/1.e).

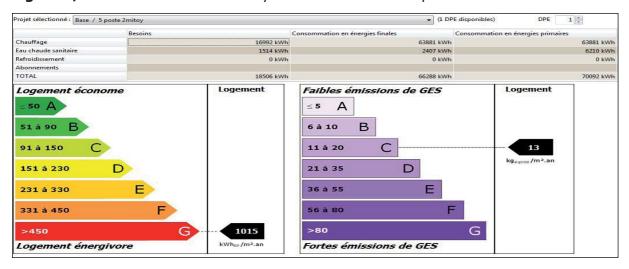
Figure 2/1.e - DPE avec 2 cotés mitoyens et chauffé au bois par cheminée ouverte.

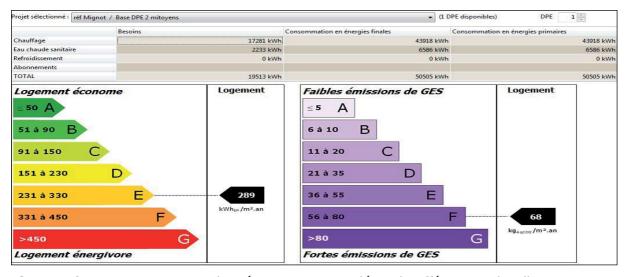
Figure 2/2.d - DPE avec 2 cotés mitoyens non isolé et chauffé au gaz de ville

Dans ces conditions la consommation en énergie primaire est de 289 kWh/ m^2 .an pour le chauffage et l'eau chaude et le dégagement de CO^2 de 368 kg/ m^2 .an pour un bâtiment sans venelle (Figure 2/2.d).

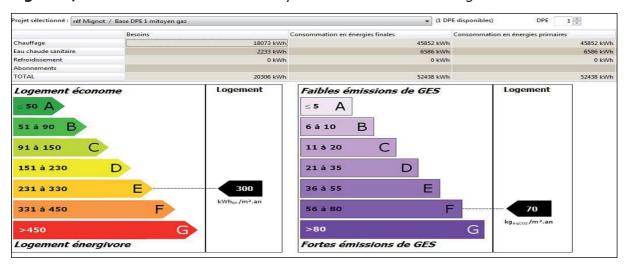
Figure 2/2.e - DPE avec 1 seul coté mitoyen non isolé et chauffé au gaz de ville

Dans le cas d'un bâtiment avec une venelle d'un côtés la consommation en énergie primaire est de 300 kWh/m².an pour le chauffage et l'eau chaude et le dégagement de CO² de 70 kg/m².an (Figure 2/2.e).

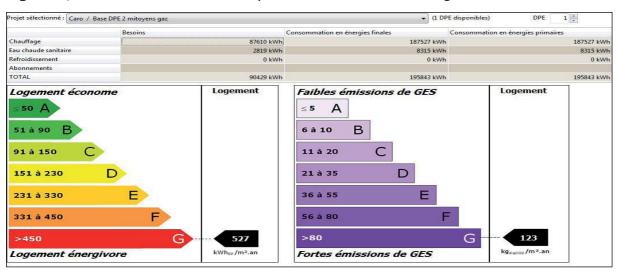
Figure 2/3.d - DPE avec 2 cotés mitoyens non isolé et chauffé au gaz de ville

Dans ces conditions la consommation en énergie primaire est de 527 kWh/m².an pour le chauffage et l'eau chaude et le dégagement de CO² de 123 kg/m².an pour un bâtiment sans venelle (Figure 2/3.d).

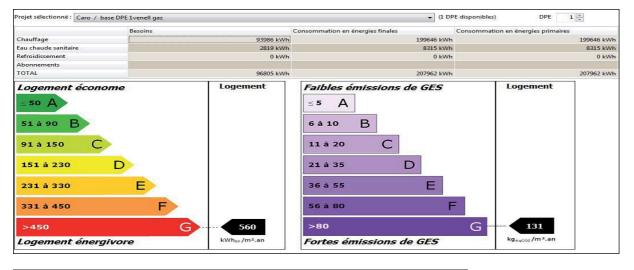
Figure 2/3.e - DPE avec 1 seul coté mitoyen non isolé et chauffé au gaz de ville

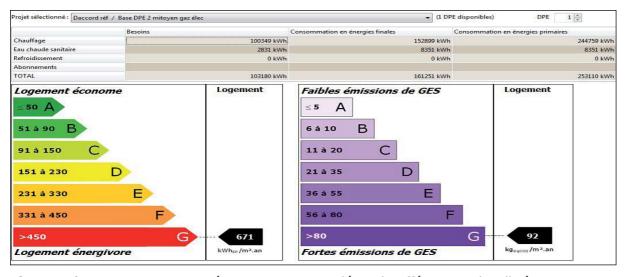
Figure 2/4.d - DPE avec 2 cotés mitoyens non isolé et chauffé au gaz de ville et électricité

Dans ces conditions la consommation en énergie primaire est de 671 kWh/m^2 .an pour le chauffage et l'eau chaude et le dégagement de CO^2 de 92 kg/m^2 .an pour un bâtiment chauffé au gaz et à l'électricité (Figure 2/4.d).

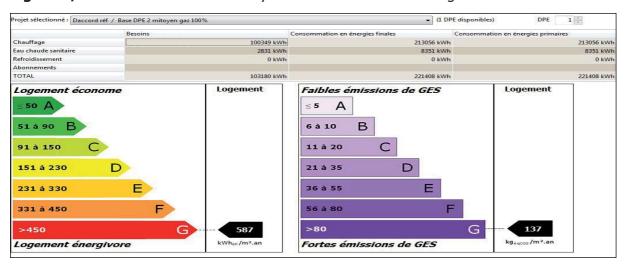
Figure 2/4.e - DPE avec 2 cotés mitoyens non isolé et chauffé au gaz de ville à 100%

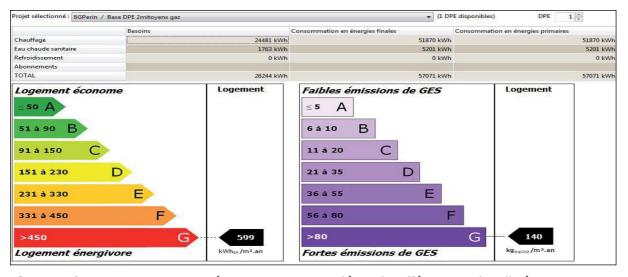
Figure 2/6.d - DPE avec 2 cotés mitoyens non isolé et chauffé au gaz de ville et électricité

Dans ces conditions la consommation en énergie primaire est de 599 kWh/m².an pour le chauffage et l'eau chaude et le dégagement de CO² de 140 kg/m².an pour un bâtiment chauffé au gaz et ayant deux niveaux (Figure 2/6.d).

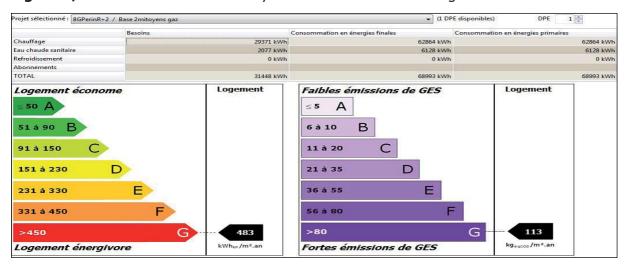
Figure 2/6.e - DPE avec 2 cotés mitoyens non isolé et chauffé au gaz de ville à 100%

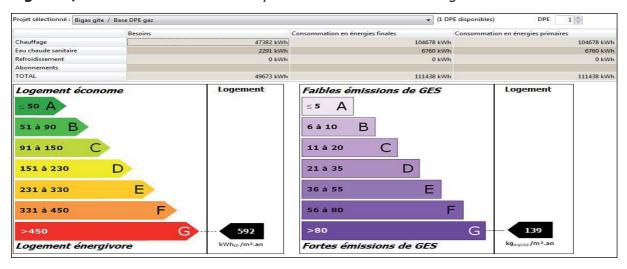
Figure 2/7.d - DPE avec 2 cotés mitoyens non isolé et chauffé au gaz de ville

Dans ces conditions la consommation en énergie primaire est de 592 kWh/m^2 .an pour le chauffage et l'eau chaude et le dégagement de CO^2 de 139 kg/m^2 .an pour un bâtiment chauffé au gaz et ayant trois niveaux (Figure 2/7.d).

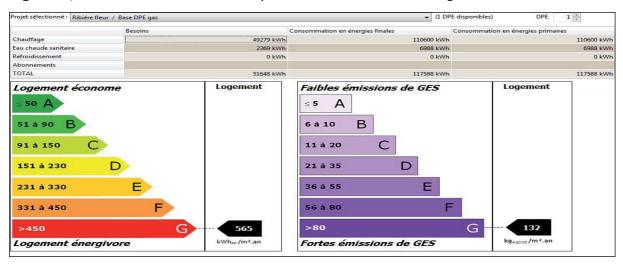
Figure 2/8.d - DPE avec 2 cotés mitoyens non isolé et chauffé au gaz de ville

Dans ces conditions la consommation en énergie primaire est de 565 kWh/m^2 .an pour le chauffage et l'eau chaude et le dégagement de CO^2 de 132 kg/m^2 .an pour un bâtiment chauffé au gaz et ayant trois niveaux (Figure 2/8.d).

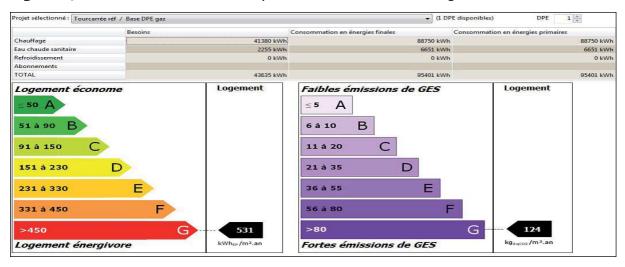
Figure 2/9.d - DPE avec 2 cotés mitoyens non isolé et chauffé au gaz de ville

Dans ces conditions la consommation en énergie primaire est de 531 kWh/ m².an pour le chauffage et l'eau chaude et le dégagement de CO² de 124 kg/ m².an pour un bâtiment chauffé au gaz et ayant quatre niveaux (Figure 2/9.d).

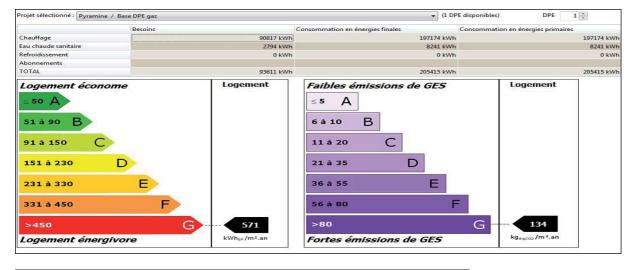
Figure 2/10.d - DPE avec 2 cotés mitoyens non isolé et chauffé au gaz de ville

Dans ces conditions la consommation en énergie primaire est de 571 kWh/m^2 .an pour le chauffage et l'eau chaude et le dégagement de CO^2 de 134 kg/m^2 .an pour un bâtiment chauffé au gaz et ayant trois niveaux (Figure 2/10.d).

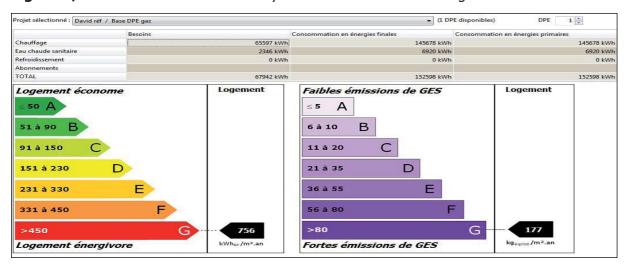
Figure 2/11.d - DPE avec 2 cotés mitoyens non isolé et chauffé au gaz de ville

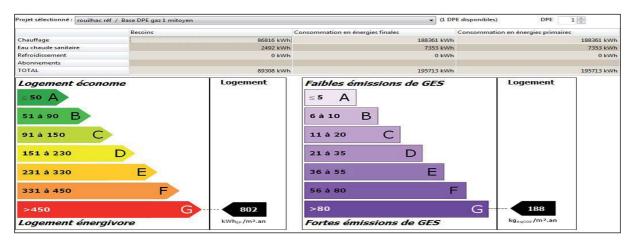
Figure 2/12.d - DPE avec 1 coté mitoyen non isolé et chauffé au gaz de ville

Dans ces conditions la consommation en énergie primaire est de 802 kWh/m².an pour le chauffage et l'eau chaude et le dégagement de CO² de 188 kg/m².an pour un bâtiment chauffé au gaz et ayant deux niveaux (Figure 2/12.d).

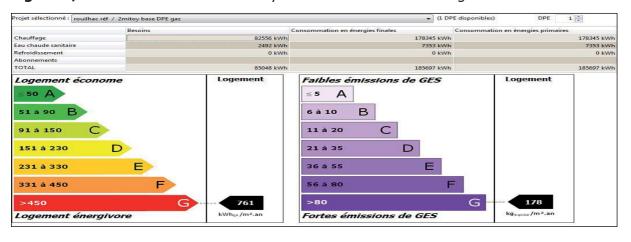
Figure 2/12.e - DPE avec 2 cotés mitoyens non isolé et chauffé au gaz de ville

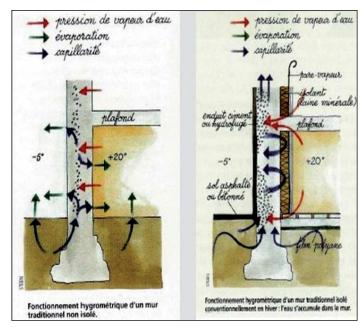
Figure 3/1.c - Remontées capillaire du sol à cause de parois trop étanches

La terre battue permet la régulation de l'humidité sans surcharger les murs par remontée capillaire, si la cave est bien ventilée. La mise en place d'un sol cimenté entraîne une forte augmentation des remontées capillaires dans les murs.

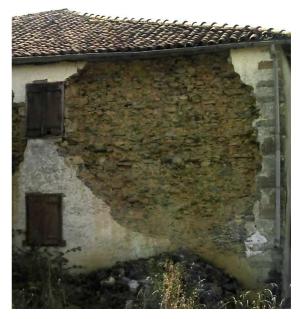
Figure 3/1.d - Effondrement d'une demiépaisseur de mur à cause de fortes remontées capillaires
